## CIVIL AVIATION SAFETY ALERT

### DEFECTIVE STANDARD AIRCRAFT HARDWARE - SELF-LOCKING NUTS - MS21042

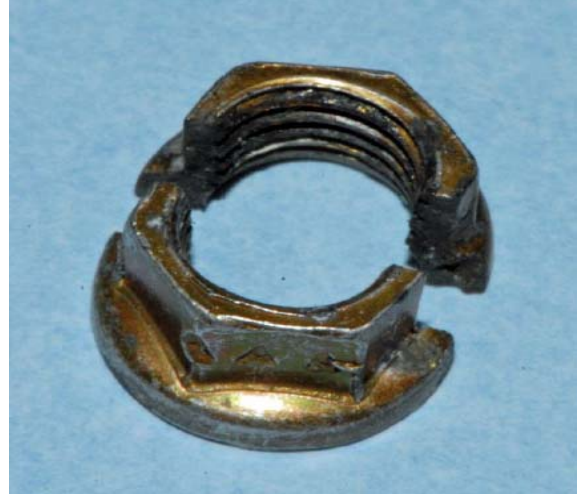
Analysis of the failed nuts was conducted and it was determined that the nuts failed due to hydrogen embrittlement. This condition was likely introduced during the manufacturing process. The defective nuts originated from Airfasco lots 17147 and 17559 for MS21042-4 nuts and lot 18621 for MS21042-06 nuts.

Figure 1 above illustrates a failed nut found by an operator that had split in two.

La figure 1 ci dessus illustre un écrou rompu qui s'était séparé en deux trouvé par un exploitant.

Transport Canada recommends all owners, operators, maintainers and manufacturers of aircraft to be vigilant when performing inspections in the areas that may have these self locking nuts installed. Nuts from the aforementioned suspect lots 17147, 17559 and 18621 should be removed from service, where identification is possible.

Since replacement nuts may be affected as well, close scrutiny and inspection of all stocked and received nuts should be done prior to installation. Defective hardware is to be quarantined and all defect information must be reported to Transport Canada, Continuing Airworthiness in accordance with CAR 521 division IX mandatory Service Difficulty Reporting requirements.

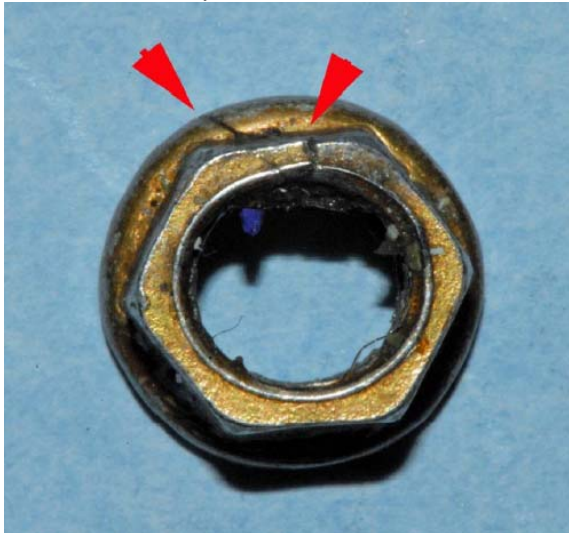
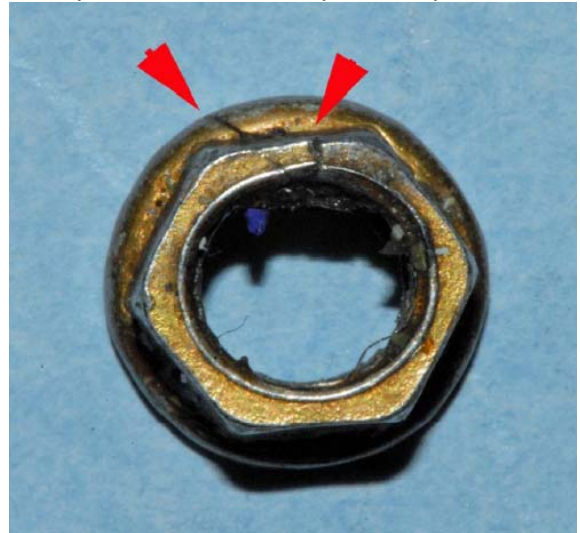
Figure 2 indicates a typical finding of a cracked nut.

La figure 2 illustre un écrou fissuré typique trouvé.

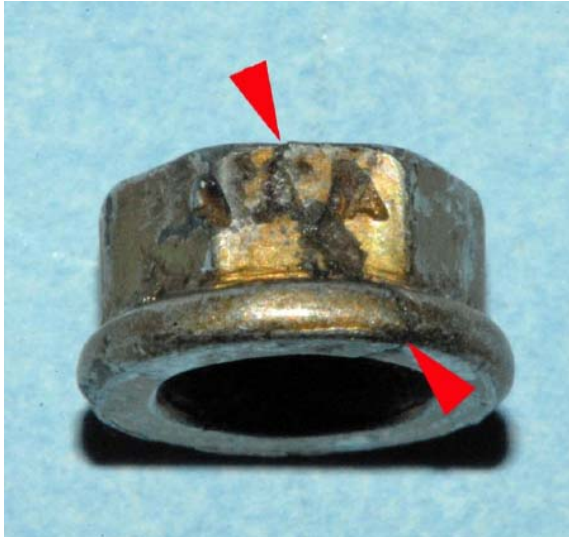
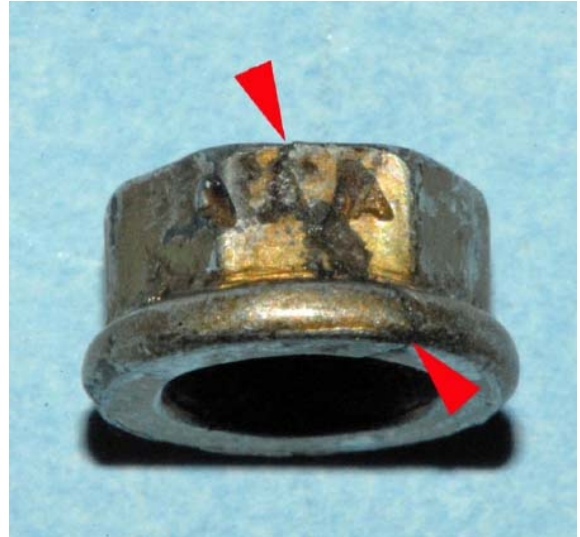
Figure 3 illustrates a side view of the nut of figure 2.

La figure 3 illustre une vue de côté de l'écrou illustré à la figure 2.
